# Stellungnahme zur Ist-Situation der Badewassertechnik im Gumbala Bade- und Saunaland

März 2014  
GMF GmbH & Co. KG  
Wolfgang Debus  
Harald Gabriel  
Christian Neuhaus

**GMF**  
GMF Gesellschaft für  
Entwicklung und Management von  
Freizeitsystemen mbH & Co.KG

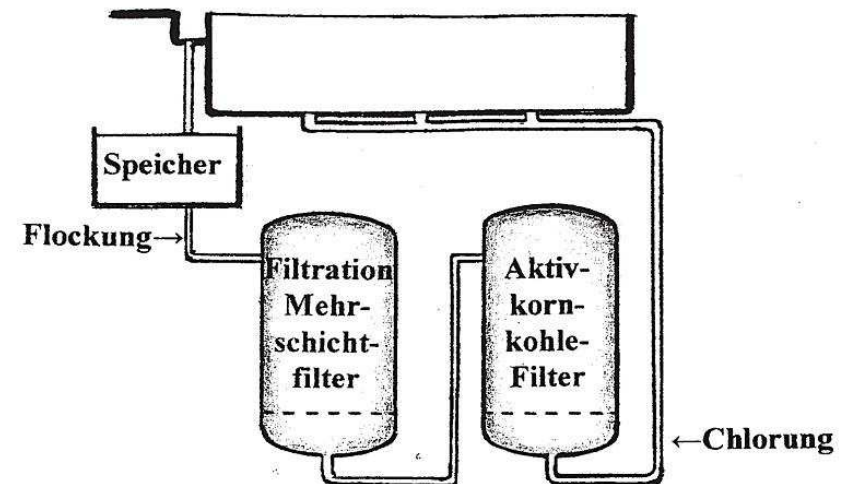
#### „Stuttgarter Verfahren“ Badewasser Aufbereitungsverfahren gem. DIN 19643

Bild 2: Vollstromverfahren nach DIN 19643-5

Für die Badewasseraufbereitung der vorhandenen sechs Becken wurde sich seinerzeit für zwei Kreisläufe im s. g. „Stuttgarter Verfahren“ entschieden (kurze Darstellung dieses Verfahrens erfolgt auf nachstehender Seite).
